# ANALISIS KEGAGALAN GEARBOX KOMPRESOR ATLAS COPCO GA 90+ MENGGUNAKAN FAILURE MODE AND EFFECT ANALYSIS DI PACKING PLANT PT SEMEN PADANG

Karnova Yanel, Rozi Saferi\*

*Program Studi Teknik Mesin Sarjana, Fakultas Teknik, Institut Teknologi Padang*

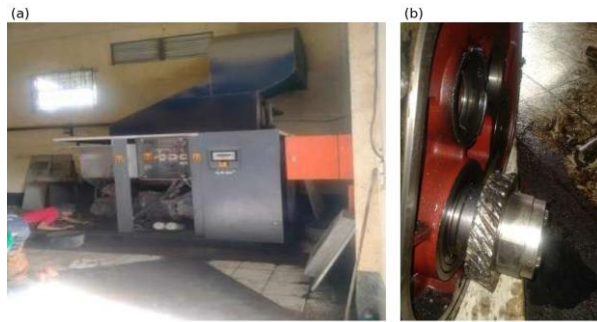
Gambar 1. (a) Unit kompresor Atlas Copco GA 90+ dan (b) kondisi komponen gear setelah pembongkaran.

Pembongkaran menunjukkan empat kondisi utama: tooth fracture pada gear helix, surface pitting pada gear pinion, kerusakan permukaan housing akibat benturan serpihan, dan kontaminasi oli oleh

Rekomendasi teknis perlu diterjemahkan menjadi program implementasi yang mempunyai penanggung jawab, interval, indikator keberhasilan, dan mekanisme evaluasi. Tahap pertama adalah pemulihan setelah kegagalan. Gearbox dibongkar dan dibersihkan secara menyeluruh, jalur oli di-flushing, filter diganti, magnetic plug dipasang, serta housing, bearing, kopling, dan poros diperiksa. Pemasangan gear baru harus disertai pemeriksaan backlash, contact pattern, run-out, dan alignment. Mesin tidak langsung dikembalikan ke operasi penuh sebelum uji tanpa beban dan uji bertahap menunjukkan temperatur, suara, dan getaran yang stabil.

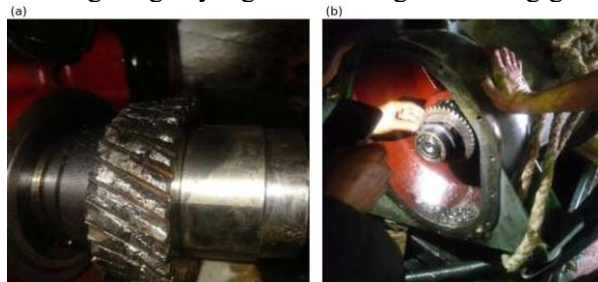
partikel logam. Tooth fracture merupakan mode kegagalan paling destruktif karena gigi tidak lagi mampu meneruskan daya secara stabil. Patahan menyebabkan ketidakseimbangan putaran dan menghasilkan serpihan yang dapat masuk ke daerah kontak lain. Secara visual, lokasi kerusakan berada pada gigi yang menerima pembebanan berulang; pola tersebut konsisten dengan mekanisme bending fatigue yang berkembang dari akar gigi.

Gambar 2. Mode kegagalan dominan: (a) tooth fracture dan (b) surface pitting pada pasangan roda gigi.

Surface pitting tampak sebagai kerusakan permukaan pada flank gigi. Pitting mengubah profil kontak, meningkatkan konsentrasi tegangan pada tepi lubang, dan menyebabkan distribusi beban semakin tidak seragam. Jika tidak dihentikan, pitting dapat berkembang menjadi spalling dan memicu fraktur sekunder. Temuan ini relevan dengan model kelelahan kontak yang membedakan kegagalan yang dimulai dari permukaan dan subpermukaan berdasarkan kondisi film pelumas, kekasaran, dan tegangan kontak [3].

Akar penyebab tooth fracture diperkirakan merupakan kombinasi misalignment dan beban kejut. Ketidakselarasan poros menggeser kontak ke salah satu sisi gigi sehingga tegangan lentur dan kontak meningkat secara lokal. Saat proses unloading mengalami perubahan beban mendadak, torsi transien memperbesar tegangan pada akar gigi. Beban siklik kemudian menginisiasi retak dan mendorong perambatan fatigue. Diagnosis ini didukung oleh sifat kerusakan yang terkonsentrasi pada gigi dan dampak katastropik pada transmisi. Namun, karena data laser alignment sebelum kegagalan tidak tersedia, misalignment harus dipandang sebagai akar penyebab yang sangat mungkin, bukan hasil pengukuran langsung.

Surface pitting terutama dikaitkan dengan penurunan kualitas pelumas dan kondisi kontak yang tidak merata. Catatan penelitian menunjukkan interval penggantian oli aktual sekitar 3.000 jam, sedangkan

rekomendasi pemeliharaan yang digunakan dalam analisis adalah 2.000 jam. Interval yang terlalu panjang dapat meningkatkan oksidasi, penurunan viskositas, dan akumulasi wear debris. Penelitian over-heating pada screw compressor juga menunjukkan bahwa gangguan sirkulasi dan temperatur tinggi mempercepat degradasi pelumas serta menurunkan performa mesin [7].

Tindakan kedua adalah pengendalian alignment dan beban transien. Laser alignment dilakukan setelah penggantian komponen, setelah perubahan fondasi atau kopling, dan secara periodik setiap enam bulan. Soft foot, kondisi kopling, kekencangan baut, dan pertumbuhan termal perlu diperiksa karena dapat menghasilkan misalignment kembali setelah mesin beroperasi. Urutan unloading juga perlu dievaluasi untuk mengurangi torsional shock pada saat perubahan kondisi operasi.

Tindakan ketiga adalah memperbaiki manajemen pelumas. Interval penggantian oli dipersingkat menjadi 2.000 jam sebagai titik awal, kemudian disesuaikan berdasarkan hasil analisis kondisi. Magnetic plug dapat menangkap partikel ferrous berukuran relatif besar, sedangkan peningkatan filtrasi diperlukan untuk partikel yang lebih kecil. Pengambilan sampel oli harus dilakukan pada titik dan kondisi operasi yang konsisten. Parameter yang perlu dipantau meliputi viskositas, kadar air, jumlah partikel, elemen keausan, oksidasi, dan perubahan aditif. Pengkodean tingkat kontaminasi partikel dapat mengikuti ISO 4406 [11].

Tindakan keempat adalah meningkatkan ketahanan komponen. Gear pengganti harus memiliki material, proses pengerasan, kualitas permukaan, dan akurasi geometri yang memenuhi kebutuhan beban. Penelitian mengusulkan AISI 8620 dengan carburizing sebagai alternatif untuk meningkatkan ketahanan permukaan dan fatigue life. Pemilihan ini tetap harus diverifikasi melalui perhitungan tegangan bending dan contact, spesifikasi hardness case-core, kedalaman case, kualitas manufaktur, serta kompatibilitas dengan pasangan gear. Verifikasi kapasitas pitting dan kekuatan lentur dapat mengacu pada seri ISO 6336 [12], [13].

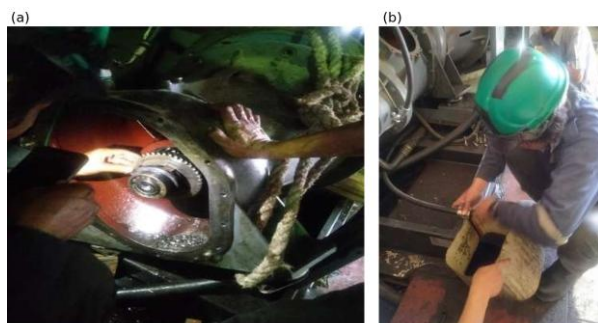
Oli menunjukkan adanya geram dan serpihan logam. Partikel tersebut merupakan indikator active wear dan sekaligus agen perusak karena terbawa ke daerah kontak. Ketika filtrasi tidak mampu menahan partikel, debris dapat menggores permukaan, mempercepat abrasive wear, dan meningkatkan jumlah partikel baru. Dengan demikian, kontaminasi logam bukan hanya akibat kegagalan gear, tetapi juga mekanisme yang mempercepat propagasi kerusakan.

Gambar 3. (a) Geram logam dalam oli gearbox dan (b) pemeriksaan kondisi oli setelah kegagalan.
