# ANALISIS KEGAGALAN GEARBOX KOMPRESOR ATLAS COPCO GA 90+ MENGGUNAKAN FAILURE MODE AND EFFECT ANALYSIS DI PACKING PLANT PT SEMEN PADANG

Karnova Yanel, Rozi Saferi\*

*Program Studi Teknik Mesin Sarjana, Fakultas Teknik, Institut Teknologi Padang*

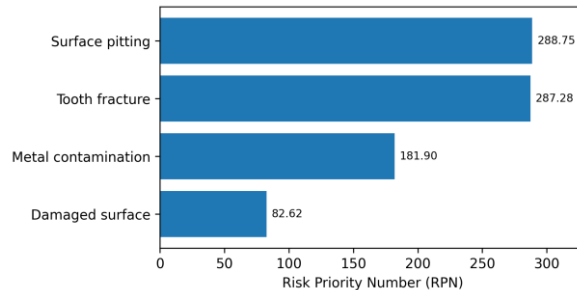
Gambar 4. Perbandingan Risk Priority Number untuk empat mode kegagalan.

Surface pitting menghasilkan RPN 288,75, hanya 1,47 poin lebih tinggi daripada tooth fracture 287,28. Selisih yang sangat kecil menunjukkan bahwa keduanya harus diperlakukan sebagai satu rangkaian kegagalan kritis. Surface pitting dapat menjadi tahap awal yang mengubah profil gigi dan meningkatkan beban lokal, sedangkan tooth fracture merupakan tahap akhir yang menyebabkan kehilangan fungsi. Strategi pemeliharaan yang hanya mengganti gear patah tanpa mengendalikan pitting, alignment, dan pelumasan berisiko menghasilkan kegagalan berulang.

Metal contamination memiliki RPN 181,90. Meskipun di bawah dua mode utama, nilai occurrence tertinggi menunjukkan bahwa masalah kebersihan oli terjadi lebih sering dan berpotensi menjadi penyebab bersama. Damaged surface memiliki RPN 82,62 sehingga menjadi prioritas lebih rendah, tetapi tetap perlu dikendalikan pada tahap overhaul agar tidak mengganggu pemasangan dan keselarasan komponen baru.

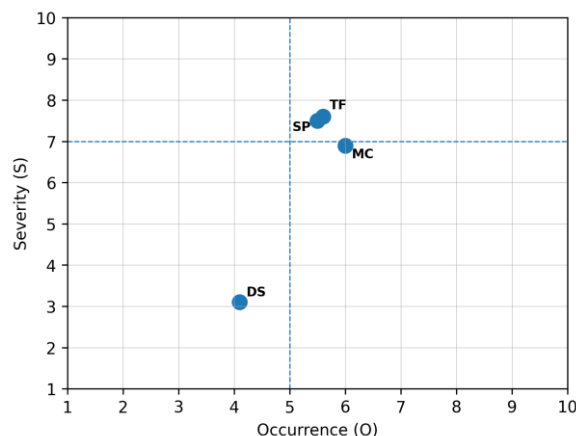
Hasil penilaian teknis menunjukkan bahwa dua mode kegagalan pada gigi memiliki severity lebih dari 7,5. Tooth fracture memperoleh  $S = 7,60$  karena dapat menyebabkan hilangnya transmisi daya dan downtime total. Surface pitting memperoleh  $S = 7,50$  karena dapat berkembang menjadi getaran berlebih, kehilangan efisiensi, dan fraktur. Nilai detection surface pitting sebesar 7,00 merupakan yang tertinggi, menunjukkan bahwa kerusakan ini relatif sulit dikenali sebelum gejalanya berkembang. Kontaminasi logam memiliki occurrence tertinggi, yaitu 6,00, sehingga merupakan indikator kuat kelemahan pengendalian kebersihan pelumas.

Gambar 5. Posisi mode kegagalan pada matriks severity-occurrence.
